Berlin Ostbahnhof: Durch Umbau fahrgastfreundlicher?

aus SIGNAL 06/2000 (August 2000), Seite 11-12 (Artikel-Nr: 10001925)

IGEB, Abteilung Fernverkehr

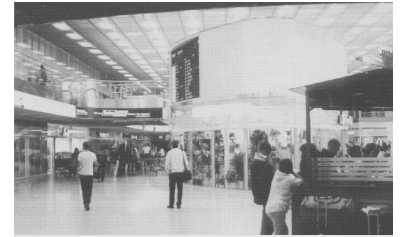
Einem Schildbürgerstreich gleicht auch der Standort einer der beiden zentralen Abfahrts-Anzeigetafeln

Dies gilt besonders, wenn man die Situation vor dem Umbau berücksichtigt. Während die Lage der ersten Tafel akzeptabel ist, so hat man den besten Blick auf die zweite Informationstafel von der Galerie im Obergeschoß aus. Fahrgastfreundlicher wäre es, wenn mindestens eine Abfahrts-Anzeigetafel zentral in der Empfangshalle in Richtung Haupteingang/Stralauer Platz (zum Beispiel im Bereich des Aufzugs) installiert würde, eine zweite in Richtung Eingang Koppensstraße (InterCityHotel) und eine dritte in Richtung Osttunnel.

Architektonisch sicherlich gelungen integriert, aus Kundensicht dagegen schlecht platziert: die Abfahrts-Anzeigetafel im Berliner Ostbahnhof (Bildmitte). Der Hauptzugang zum Bahnhof befindet sich an der rechten Seite (nicht im Bild). (Foto: Christian Schultz, Juli 2000)
