Die neue Variobahn in Potsdam

aus SIGNAL 05-06/2011 (Dezember 2011), Seite 4-7 (Artikel-Nr: 10000679)
 Berliner Fahrgastverband IGEB

Ein kleines Fahrzeug für eine große Zahl von Fahrgästen Oder: Leider eine Nummer zu klein bestellt

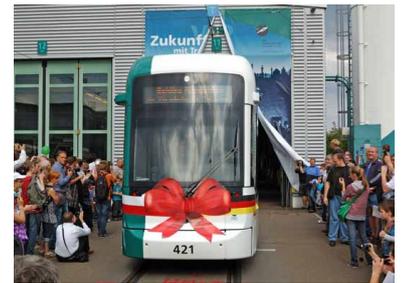
Präsentation des ersten Variobahn-Fahrzeugs vor den Fahrgästen am 17. September 2011 auf dem Betriebshof der ViP in Potsdam. Bei den anschließenden Probefahrten mit Fahrgästen traten einige Kinderkrankheiten auf, die nachgebessert wurden. (Foto: Michael Dittrich)

Beim Tag der offenen Tür des Verkehrsbetriebes am 17. September 2011 wurde die Variobahn offiziell in den Fahrgast(probe) verkehr genommen. Nach der offiziellen Übergabe durch den Oberbürgermeister der Stadt Potsdam erfolgte die Taufe auf den Namen Opole, Potsdams Partnerstadt in Polen. Bei den ersten »Schnupperfahrten« mit Fahrgästen traten bei der Bahn technische Defekte auf. Ab dem 19. September 2011, dem ersten offiziellen Einsatztag im Linienverkehr, kam das Fahrzeug erst langsam in Gang. Technische Kinderkrankheiten zwangen zu häufigen Fahrtenausfällen und Ersatz durch herkömmliche Straßenbahnen - bei einem Neubaufahrzeug im Prinzip nichts Ungewöhnliches. Der Hersteller besserte nach. Bis Anfang November waren vier Fahrzeuge ausgeliefert und sporadisch im Fahrgast-Testeinsatz.

Schon am ersten Tag zeichneten sich Alltagsprobleme der Variobahn ab. Die teilweise engen Gänge, die wenigen Sitzplätze und mangelnden Festhaltungsmöglichkeiten führen dazu, dass die Fahrgäste nicht in das Wageninnere treten. Inzwischen plant der ViP die Nachrüstung mit weiteren Haltestangen. Hinzu kamen noch technische Verzögerungen bei der Abfertigung des Fahrzeugs. Somit hatte die Variobahn zunächst regelmäßig Probleme, den Fahrplan zu halten. Eine Lösung dazu wurde angegangen.

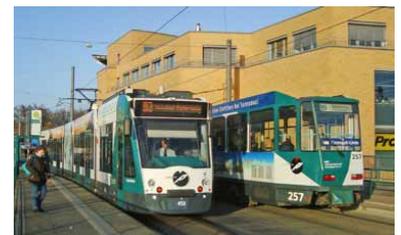
Bisher fahren in Potsdam der Typ Combino (Niederflur, links) und die modernisierten Hochflur-Tatrawagen (rechts), hier an der Haltestelle Lange Brücke. (Foto: Florian Müller)

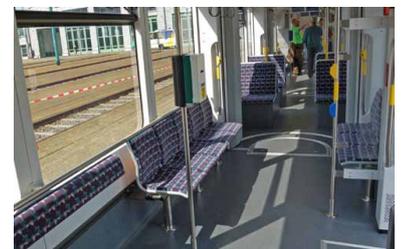
Eines der beiden großen Mehrzweckabteile mit Blick in das mittlere Fahrwerksmodul. Auffällig die Längsbestuhlung und die Stehplatzfläche, die aber zu wenige Festhaltenmöglichkeiten bietet. (Foto: Michael Dittrich)

Positiv fällt auf, dass sich an allen Türen (außer der ersten) ein **Mehrzweckabteil** befindet. Im positiven Gegensatz zum Combino gibt es auch ganz vorn und ganz hinten Doppeltüren. Das mittlere der fünf Fahrzeugsegmente besitzt keine Tür. Die Gelenkübergänge sind angenehm geräumig gestaltet.

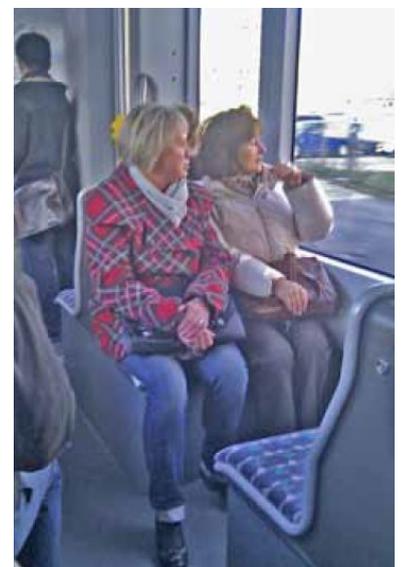
Kuschelsitze. Die anderthalb breiten Sitze im Mittelmodul sind für 2 schlanke Personen und Körperkontakt geeignet. (Foto: F. Müller)

Verbaut wurden auch mehrere sogenannte anderthalbbreite Sitze. Hier ist die Gangbreite angenehmer, dafür »kuscheln« in Praxis immer 2 Personen - auch einander Fremde - auf einem schmalen Sitz. Bei zwei breiteren Personen reicht es nur für drei »Backen«.
