## Fahrplan in die Geschichte der Bahnlinie Ducherow/Swinemünde

aus SIGNAL 06/2000 (August 2000), Seite 17-18 (Artikel-Nr: 10001932)  
 Usedomer Eisenbahnfreunde e. V.

### 2. Teil

### Über das Wasser - Die Eisenbahnbrücken von Karnin

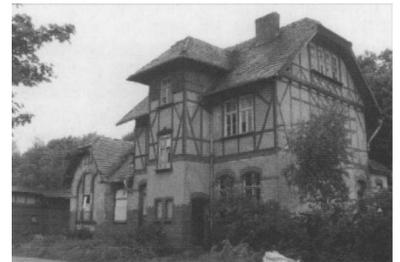
Bahnhof Karnin. Bahnhofsgebäude Karnin, zwei Wochen vor Beginn der Rekonstruktion 1998. (Foto: Sammlung Joachim Evers)

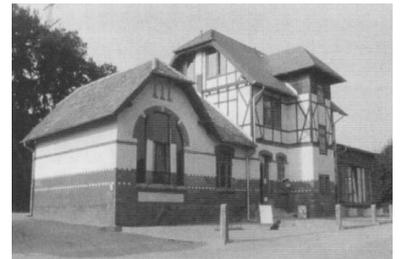
Nach der Rekonstruktion, im Juni 1999, ist das Bahnhofsgebäude wieder ein Schmuckstück. (Foto: Sammlung Ausstellungs- und Informationscenter Historischer Bahnhof Karnin.)

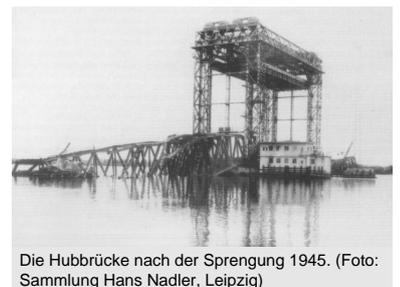
Die Hubbrücke nach der Sprengung 1945. (Foto: Sammlung Hans Nadler, Leipzig)

Mittlerweile waren alle Eisenbahnen verstaatlicht und die K.P.E.V. von der Deutschen Reichsbahn-Gesellschaft (DRG) abgelöst worden. Diese war nun verantwortlich für den Neubau der Brücke bei Karnin. Man entschied sich für eine bis dahin in Deutschland einmalige Konstruktion im Eisenbahn-Brückenbau, deren Vorbild das zur gleichen Zeit im Bau befindliche Schiffshebewerk in Niederfinow bei Eberswalde war: eine nach dem Fahrstuhlprinzip arbeitende Hubbrücke. Die Bauarbeiten begannen im Frühjahr 1932.

Das Gewicht eines Hubüberbaus betrug 134 Tonnen. Dieser hing, verbunden durch Stahlseile, an zwei Gegengewichten, mit zusammen 132 Tonnen. Der Kraftaufwand des Motors, der zum Hub benötigt wurde, konnte dadurch gering gehalten werden. Das erklärt sich dadurch, daß lediglich die Differenz von zwei Tonnen zwischen Gegengewichten und Hubüberbau bewältigt werden mußten. Zudem wurde die Gewichtsverteilung gerade so gewählt, um eine sichere Auflage des Hubüberbaus im heruntergefahrenen Zustand zu gewähren.

Jeder Träger eines Hubüberbaus war an seinen Enden durch je zwei Haupttragseile mit dem Gegengewicht verbunden. Das zum Heben und Senken der Hubüberbauten notwendige Hubwerk befand sich in der Mitte des Hubgerüsts zwischen den beiden

Längsriegeln. Für jeden Überbau gab es einen 33 PS leistenden Motor mit zwei Seiltrommeln. Durch die mittige Anordnung des Hubwerks wurde die unterschiedliche Längung der Seile verhindert.
