Fahrplan in die Geschichte der Bahnlinie Ducherow/Swinemünde

aus SIGNAL 06/2000 (August 2000), Seite 17-18 (Artikel-Nr: 10001932)
 Usedomer Eisenbahnfreunde e. V.

2. Teil

Über das Wasser - Die Eisenbahnbrücken von Karnin

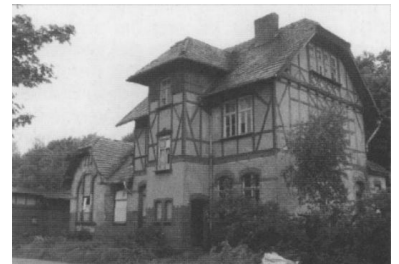
Bahnhof Karnin. Bahnhofsgebäude Karnin, zwei Wochen vor Beginn der Rekonstruktion 1998. (Foto: Sammlung Joachim Evers)

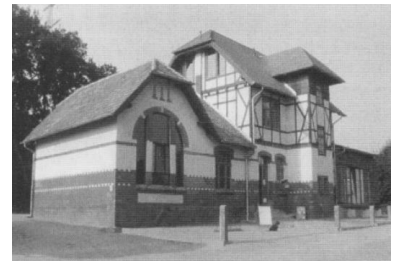
Nach der Rekonstruktion, im Juni 1999, ist das Bahnhofsgebäude wieder ein Schmuckstück. (Foto: Sammlung Ausstellungs- und Informationscenter Historischer Bahnhof Karnin.)

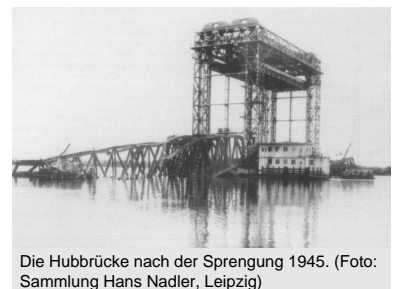
Die Hubbrücke nach der Sprengung 1945. (Foto: Sammlung Hans Nadler, Leipzig)

Mittlerweile waren alle Eisenbahnen verstaatlicht und die K.P.E.V. von der Deutschen Reichsbahn-Gesellschaft (DRG) abgelöst worden. Diese war nun verantwortlich für den Neubau der Brücke bei Karnin. Man entschied sich für eine bis dahin ein Deutschland einmalige Konstruktion im Eisenbahn-Brückenbau, deren Vorbild das zur gleichen Zeit im Bau befindliche Schiffshebewerk in Niederfinow bei Eberswalde war: eine nach dem Fahrstuhlprinzip arbeitende Hubbrücke. Die Bauarbeiten begannen im Frühjahr 1932.

Das Gewicht eines Hubüberbaus betrug 134 Tonnen. Dieser hing, verbunden durch Stahlseile, an zwei Gegengewichten, mit zusammen 132 Tonnen. Der Kraftaufwand des Motors, der zum Hub benötigt wurde, konnte dadurch gering gehalten werden. Das erklärt sich dadurch, daß lediglich die Differenz von zwei Tonnen zwischen Gegengewichten und Hubüberbau bewältigt werden mußten. Zudem wurde die Gewichtsverteilung gerade so gewählt, um eine sichere Auflage des Hubüberbaus im heruntergefahrenen Zustand zu gewähren.

Jeder Träger eines Hubüberbaus war an seinen Enden durch je zwei Haupttragseile mit dem Gegengewicht verbunden. Das zum Heben und Senken der Hubüberbauten notwendige Hubwerk befand sich in der Mitte des Hubgerüsts zwischen den beiden

Längsriegeln. Für jeden Überbau gab es einen 33 PS leistenden Motor mit zwei Seiltrommeln. Durch die mittige Anordnung des Hubwerks wurde die unterschiedliche Längung der Seile verhindert.
