## Ein Rundgang über den S-Bahnhof Friedrichstraße (unten)

aus SIGNAL 05/2002 (November 2002), Seite 22-23 (Artikel-Nr: 10002300)  
IGEB S-Bahn und Regionalverkehr

### Schön und mangelhaft

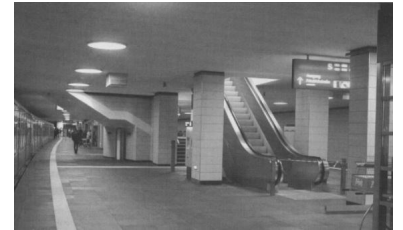
Bahnhof Friedrichstraße, Bahnsteig D, nach der Sanierung. Nicht nur der Bahnsteig wurde entrümpelt, bedauerlicherweise fielen dieser Säuberungsaktion auch notwendige Fahrgastinformationen zum Opfer. (Foto: Florian Müller)

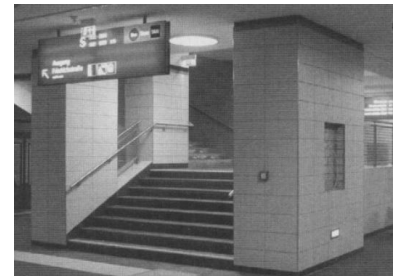
Heutige Ausschilderung. (Foto: Florian Müller)
