Ein Rundgang über den S-Bahnhof Friedrichstraße (unten)

aus SIGNAL 05/2002 (November 2002), Seite 22-23 (Artikel-Nr: 10002300)
IGEB S-Bahn und Regionalverkehr

Schön und mangelhaft

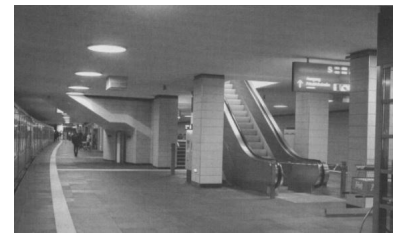
Bahnhof Friedrichstraße, Bahnsteig D, nach der Sanierung. Nicht nur der Bahnsteig wurde entrümpelt, bedauerlicherweise fielen dieser Säuberungsaktion auch notwendige Fahrgastinformationen zum Opfer. (Foto: Florian Müller)

Alle hier angesprochenen Mängel sind aber behebbar. Damit sich die Fahrgäste schon bald uneingeschränkt über die baulich gelungene Gestaltung des Tunnelbahnhofs freuen können, sollte DB Station & Service als Bauherr umgehend tätig werden. Das gilt natürlich auch für die S-Bahn GmbH. Sie trägt zwar nicht die Verantwortung, aber
