## Tram-Sabotage durch Ampelschaltung

aus SIGNAL 04/1994 (Mai 1994), Seite 13-14 (Artikel-Nr. 10003286)  
IGEB

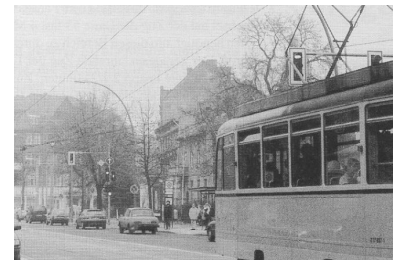
Bild 1 - Ein Zug der Tramlinie 53 steht vor dem durch eine zusätzliche Ampel abgesicherten Haltestellenbereich in der Grabbeallee/Pastor-Niemöller-Platz. Während das Tram-Signal rot zeigt, hat der Autoverkehr grün. (Foto: I. Schmidt)

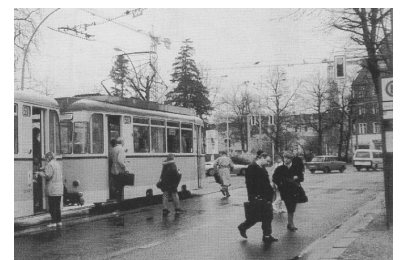
Bild 2 - Die Tram durfte in den Haltestellenbereich einfahren. Jetzt zeigt die vor dem Haltestellenbereich liegende Ampel für den Autoverkehr kurz rot, so daß die Fahrgäste gefahrlos aus- und einsteigen können. (Foto: I. Schmidt)

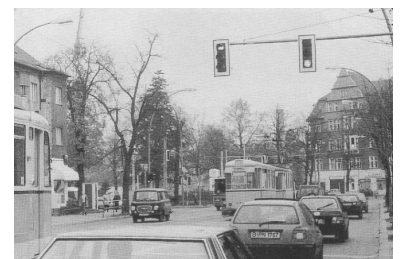
Bild 3 - Für den Autoverkehr zeigen beide Ampeln wieder grün, während die nach links abbiegende Tram 53 noch rot hat. Inzwischen ist ein Straßenbahnzug der geradeausfahrenden Linie 52 eingetroffen, der jedoch nicht in den Haltestellenbereich einfahren darf, so daß die Fahrgäste weder ein- noch aussteigen können. (Foto: I. Schmidt)

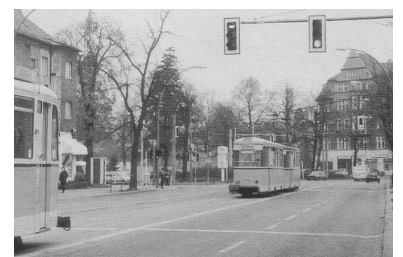
Bild 4 - Alle Autos sind durchgefahren, aber die Straßenbahnen haben nach wie vor rot. (Foto: I. Schmidt)

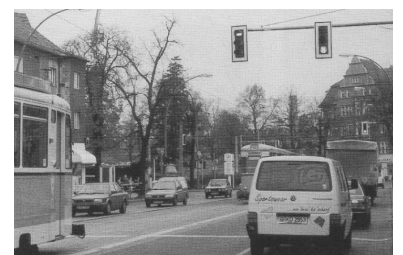
Bild 5 - Nachdem für den querenden Autoverkehr zwischenzeitlich grün war, ist inzwischen der nächste Ampelumlauf mit einer erneuten Grünphase für den Autoverkehr zu sehen. Die Tram hat noch immer rot! (Foto: I. Schmidt)

Die Gesamtbilanz: Einschließlich der Wartezeit an der ersten Ampel und dem Fahrgast Wechsel hat der Zug der Linie 53 fast 4 Minuten benötigt, um diesen Bereich zu durchfahren. Der geradeausfahrende Zug der Linie 52 benötigte knapp 2 1/2 Minuten. Zum Vergleich: In Zürich, das seit 20 Jahren flächendeckend mit Vorrangschaltungen für den dort umfangreichen Tramverkehr ausgestattet ist, erhalten Straßenbahnen an über 70% der Lichtsignalanlagen freie Fahrt. An den restlichen "Rot" zeigenden Ampeln gibt es spätestens nach 30 Sekunden grünes Licht. Größere Standzeiten, heißt es in Zürich, seien für Fahrgäste und Fahrer nicht zumutbar.
