Handlungsbedarf Haltestellen der BVG müssen sicherer werden

aus SIGNAL 05/2014 (Oktober/November 2014), Seite 12-13 (Artikel-Nr: 10003568)
IGEB Stadtverkehr

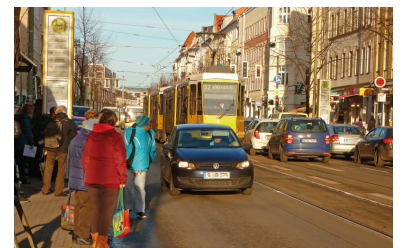
FALSCH: Neue Kaphaltestelle an der Landsberger Allee/ Karl-Lade-Straße. Der Radweg führt hinter den Haltestellenhäuschen entlang. Radfahrer sind für aussteigende Fahrgäste damit »unsichtbar«. (Foto: Tom Gerlich)

BESSER: In der Kastanienallee (hier Haltestelle Schwedter Straße) wird der Radweg nun über das Haltestellenkap geführt. Radfahrer und Fahrgäste können sich gegenseitig sehen. Auch Autofahrspuren können so über ein Kap geführt werden, um einen barrierefreien Einstieg zu ermöglichen und die Sicherheit zu erhöhen. (Foto: Tom Gerlich)

Die Versuchung ist daher groß, die Radfahrer »hinter« die Haltestelle zu verbannen, wie es leider auch bei Neubauten (Haltestellen Bernhard-Bästlein-Straße, Invalidenpark) noch geschieht. Diese vermeintlich sicherere Verkehrsführung sorgt für eine relativ freie Fahrt für Radfahrer. Die gefahrene Geschwindigkeit ist damit deutlich höher. Mitten auf dem Bürgersteig ist aber die Gefahr größer, dass ein Fußgänger den Radweg kreuzt. Besonders problematisch sind hierbei die Haltestellenhäuschen, hinter denen der Radweg entlang führt. Durch die in Fahrtrichtung am Ende angebrachte Werbefläche entsteht ein fataler toter Winkel, der dazu führt, dass Radfahrer die dahinter stehenden oder gehenden Personen nicht sehen können und dass ausgestiegene Fahrgäste nicht erkennen können, ob sich ein Fahrrad nähert. Direkt am Ende des Wartehäuschens ist daher die Unfallgefahr am Größten. Auch in diesem Fall sind Radfahrer eigentlich gemäß § 20 (2) StVO wartepflichtig. Im Gegensatz zur Kapführung ist dies jedoch nicht offensichtlich und damit meist unbekannt. Besonders problematisch ist die Führung »hinten herum«, wenn der Radweg dafür mehrere Schlenker vollführt. Ein besonders schlechtes Beispiel dafür ist die Haltestelle U-Bf Eberswalder Str./Pappelallee der Straßenbahnlinie 12, denn sie wird nicht angenommen.
