# Handlungsbedarf Haltestellen der BVG müssen sicherer werden

aus SIGNAL 05/2014 (Oktober/November 2014), Seite 12-13 (Artikel-Nr: 10003568)  
IGEB Stadtverkehr

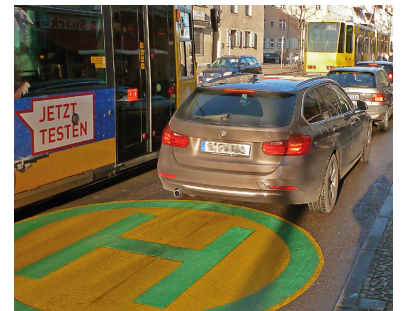
Die Bahnhofstraße/Seelenbinderstraße gehört zu den gefährlichsten Straßenbahnhaltestellen in Berlin. Viele Autofahrer sind mit der Situation völlig überfordert. Die Markierung des Haltestellensymbols auf der Fahrbahn (Ausschnitt) reicht nicht - bauliche Maßnahmen sind notwendig! (Foto: Raul Stoll)

In den meisten Fällen bleibt es bei einer gefährlichen Situation, doch die Unfälle mit Verletzten nehmen zu. Zuletzt stach hier die Haltestelle Bahnhofstraße/Seelenbinderstraße negativ hervor, obwohl nach vorangegangenen Unfällen in Fahrtrichtung Bahnhof das Zeichen 224 zusätzlich vor der Haltestelle direkt auf die Fahrbahn markiert wurde.

Bauliche Maßnahmen in Form von überfahrbaren Haltestellenkaps, die die Situation aus Fahrgastsicht verbessern und zugleich zur Barrierefreiheit beitragen, unterblieben bisher, weil sich Autofahrer dadurch behindert fühlen könnten.

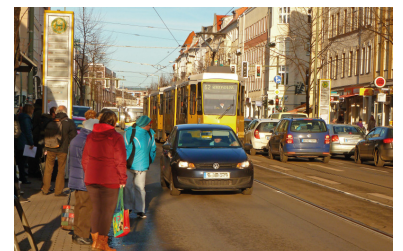
FALSCH: Neue Kaphaltestelle an der Landsberger Allee/ Karl-Lade-Straße. Der Radweg führt hinter den Haltestellenhäuschen entlang. Radfahrer sind für aussteigende Fahrgäste damit »unsichtbar«. (Foto: Tom Gerlich)

BESSER: In der Kastanienallee (hier Haltestelle Schwedter Straße) wird der Radweg nun über das Haltestellenkap geführt. Radfahrer und Fahrgäste können sich gegenseitig sehen. Auch Autofahrspuren können so über ein Kap geführt werden, um einen barrierefreien Einstieg zu ermöglichen und die Sicherheit zu erhöhen. (Foto: Tom Gerlich)
