## Neu auf Berlins Straßen

aus SIGNAL 01/2015 (Februar/März 2015), Seite 8 (Artikel-Nr: 10003701)  
IGEB Stadtverkehr

### Die Scania-Gelenkbusse im Praxistest

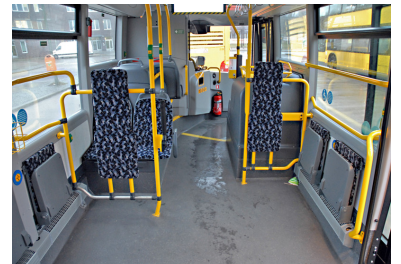
Der neue Gelenkwagen von Scania im neuen BVG-ganz-gelb mit der Klapprampe in der Mitte. Zum Vergleich im Hintergrund ein Doppeldecker noch mit grauer Schürze und weißem Dachband. (Foto: Marc Heller)

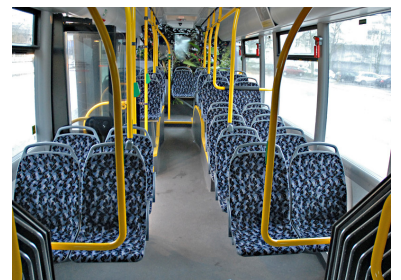
Blick auf die Stellfläche mit den Klappsitzen. Deutlich zu sehen: Die hohen Seitenwände unter den ersten Fenstern und der rechte Radkasten ohne Sitzplatz an der Vordertür. (Foto: Marc Heller)

Als erste Alternative bieten sich die zwei Sitze auf dem vorderen Radkasten hinter dem Fahrer an, aber wer einmal mit der Kabinenwand direkt vor der Nase und mit eingeschränkter seitliche Aussicht (die Fensterunterkante ist hier sehr hoch) gesessen hat, der ahnt, wie sich Sträflinge in ihren Zellen fühlen.

Die zweite Alternative sind die Klappsitze im Stellbereich für Rollstühle und Kinderwagen. Systembedingt stufenlos zu erreichen und in der Nähe einer Ausstiegstür gelegen werden sie auch gern genutzt - und genau da liegt im nachfragestarken Verkehr auch das Problem. Selbstverständlich werden die dort sitzenden Senioren von den Fahrgästen mit Rollstühlen und Kinderwagen nicht aufgescheucht, sondern es werden die Gänge und Türräume blockiert.
