Neu auf Berlins Straßen

aus SIGNAL 01/2015 (Februar/März 2015), Seite 8 (Artikel-Nr: 10003701)
IGEB Stadtverkehr

Die Scania-Gelenkbusse im Praxistest

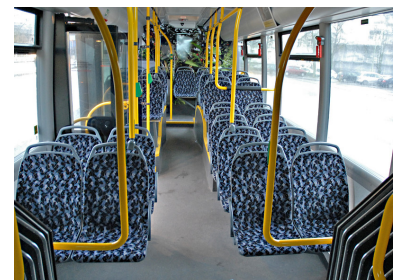
Blick auf die Stellfläche mit den Klappsitzen. Deutlich zu sehen: Die hohen Seitenwände unter den ersten Fenstern und der rechte Radkasten ohne Sitzplatz an der Vordertür. (Foto: Marc Heller)

Als erste Alternative bieten sich die zwei Sitze auf dem vorderen Radkasten hinter dem Fahrer an, aber wer einmal mit der Kabinenwand direkt vor der Nase und mit eingeschränkter seitliche Aussicht (die Fensterunterkante ist hier sehr hoch) gesessen hat, der ahnt, wie sich Sträflinge in ihren Zellen fühlen.

Die zweite Alternative sind die Klappsitze im Stellbereich für Rollstühle und Kinderwagen. Systembedingt stufenlos zu erreichen und in der Nähe einer Ausstiegstür gelegen werden sie auch gern genutzt - und genau da liegt im nachfragestarken Verkehr auch das Problem. Selbstverständlich werden die dort sitzenden Senioren von den Fahrgästen mit Rollstühlen und Kinderwagen nicht aufgescheucht, sondern es werden die Gänge und Türräume blockiert.
