## Neu auf Berlins Straßen

aus SIGNAL 01/2015 (Februar/März 2015), Seite 8 (Artikel-Nr: 10003701)  
IGEB Stadtverkehr

### Die Scania-Gelenkbusse im Praxistest

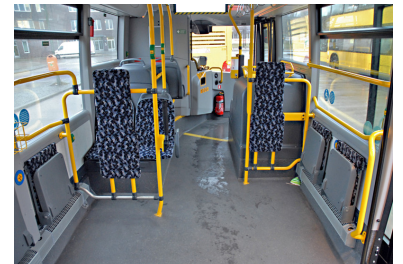
Der neue Gelenkwagen von Scania im neuen BVG-ganz-gelb mit der Klapprampe in der Mitte. Zum Vergleich im Hintergrund ein Doppeldecker noch mit grauer Schürze und weißem Dachband. (Foto: Marc Heller)
