Neue BVG-Doppeldecker im Berliner Alltagsverkehr

aus SIGNAL 01/2016 (März 2016), Seite 19-23 (Artikel-Nr: 10003931)
IGEB Stadtverkehr

Die BVG ist auf der Suche nach einem neuen kostengünstigeren Doppeldecker für den Berliner Nahverkehr und hat drei Typen getestet.

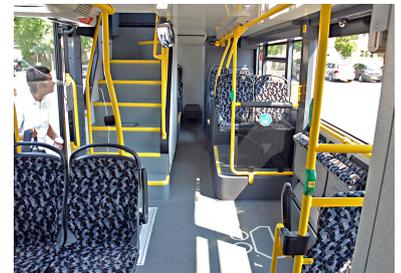
links: VDL Citea DLF 114, rechts: Alexander Dennis Enviro 500 (Fotos: Florian Müller)

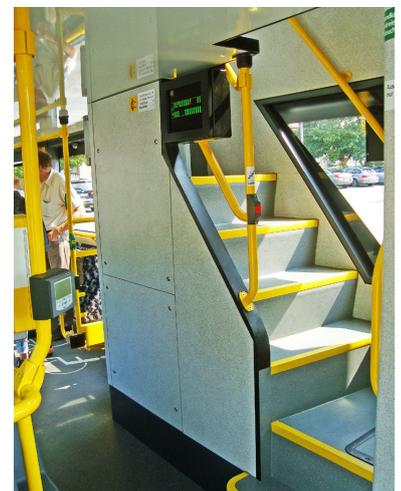
Citea: Der Mehrzweckbereich und die Mitteltreppe an der Mitteltür. (Foto: Marc Heller)

Im Unterdeck wirkt der Einstieg ähnlich schlauchartig wie im Scania, der beliebte Front-Sitzplatz fehlt ebenfalls. Die Treppe ist ähnlich angeordnet wie im NEOMAN-Fahrzeug, also mit Knick und nicht so großzügig wie im Scania. Nun hat dieser Bus aber eine zweite Treppe im mittleren Wagenteil, auf die Mitteltür zugehend. Diese Treppe ist relativ gerade und angenehm zu gehen. Nachteilig aber ist dadurch die völlig unübersichtliche und eng wirkende Raumaufteilung im Unterdeck dieses Fahrzeuges.

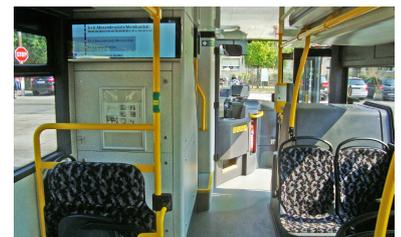
Citea: Die Vordertreppe hinter dem Fahrer, mit der Sitzplatzanzeige an der Decke. (Foto: Florian Müller)
