# Neue BVG-Doppeldecker im Berliner Alltagsverkehr

aus SIGNAL 01/2016 (März 2016), Seite 19-23 (Artikel-Nr. 10003931)  
IGEB Stadtverkehr

**Die BVG ist auf der Suche nach einem neuen kostengünstigeren Doppeldecker für den Berliner Nahverkehr und hat drei Typen getestet.**

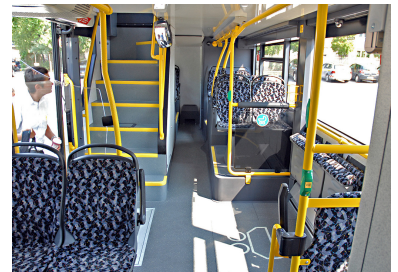
links: VDL Citea DLF 114, rechts: Alexander Dennis Enviro 500 (Fotos: Florian Müller)

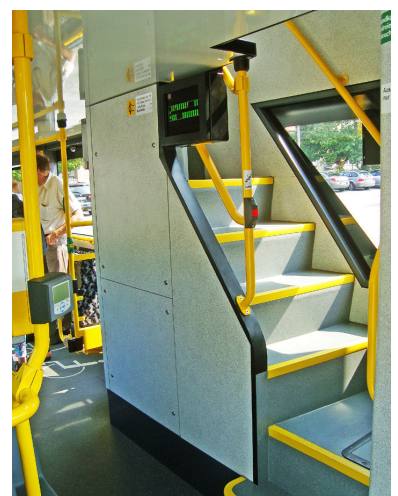
Citea: Der Mehrzweckbereich und die Mittelstufe an der Mitteltür. (Foto: Marc Heller)

Auch beim VDL gibt es im Vorderteil sehr wenige Sitze. Der Freiraum an der Mitteltür ist recht großzügig, der Heckbereich völlig verbaut mit nicht einsehbaren Ecken und relativ wenigen Sitzen.

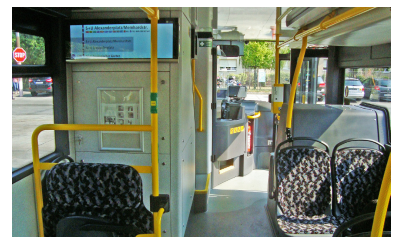
Citea: Die Vordertreppe hinter dem Fahrer, mit der Sitzplatzanzeige an der Decke. (Foto: Florian Müller)

Im Unterdeck wirkt der Einstieg ähnlich schlauchartig wie im Scania, der beliebte Front-Sitzplatz fehlt ebenfalls. Die Treppe ist ähnlich angeordnet wie im NEOMAN-Fahrzeug, also mit Knick und nicht so großzügig wie im Scania. Nun hat dieser Bus aber eine zweite Treppe im mittleren Wagenteil, auf die Mitteltür zugehend. Diese Treppe ist relativ gerade und angenehm zu gehen. Nachteilig aber ist dadurch die völlig unübersichtliche und eng wirkende Raumaufteilung im Unterdeck dieses Fahrzeuges.

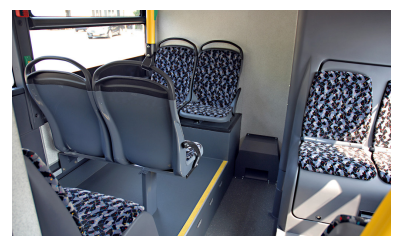
Citea: Hinter der Mittelstufe entsteht ein wenig einsichtiger Bereich mit »Lounge-Atmosphäre«, der für Vandalismus und Verschmutzung anfällig sein könnte. (Foto: Florian Müller)

Citea: Der »Lounge-Bereich« hinter der Mittelstufe. Der Motor und Technik im Heck-Unterdeck erlauben kein Rückfenster.
