■ Neue U-Bahn-Fahrzeuge

IK geht in Serie Bewertung des neuen Kleinprofilzugs für die Berliner U-Bahn

aus SIGNAL 01/2017 (März 2017), Seite 16-17 (Artikel-Nr: 10004029)
IGEB Stadtverkehr

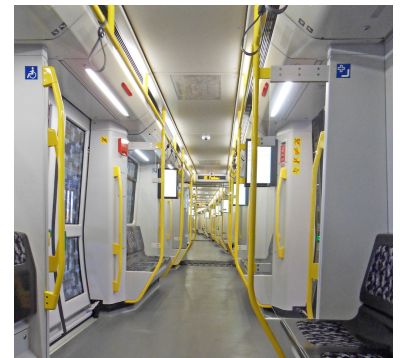
Die bewährte Ausführung als durchgängiger Halbzug prägt auch den IK. Leider verschlechtern die Monitore den Raumeindruck und die übertrieben dicke Einbautiefe verbraucht wertvolle Staufläche im Türraum. (Foto: Tom Gerlich)

Überhaupt wirkt die Inneneinrichtung wenig durchdacht. Schön hell ist es zwar, doch wird die Fahrzeugweite optisch durch die eigentlich zu begrüßenden Einbaumonitore stark eingeschränkt. Diese sind doppelseitig an jeder zweiten gläsernen Türseitenwand angebracht und zeigen einige nächste Stationen an. Dabei sind sie aber so dick, dass sie viel vom hart umkämpften Türraum einnehmen - die Stelle, an der man normalerweise an die Glaswand gelehnt den Ein- und Ausstieg kaum behindert. Den Platz nimmt jetzt der Monitor ein, und der Fahrgast steht etwas weiter in der Tür - und damit im Weg.

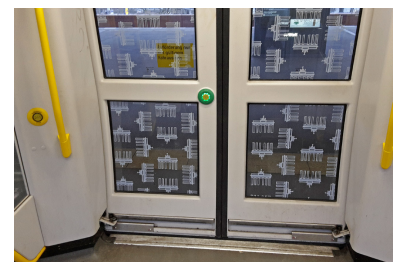
Die Türen zeigen noch ein wenig Mechanik, die Türsäulen links und rechts sind mit ihrer Platzverschwendung ein Ärgernis. (Foto: Florian Müller)

Wer es eilig hat, wird wohl ebenfalls nicht grün mit dem neuen Zug. Besonders, wenn dieser gemeinsam gekuppelt mit einem Zug der Vorgängerbaureihe HK fährt, stellt man fest, dass die Türelektronik auf Schlafmützenteknik beruht. Die Türfreigabe erfolgt verzögert, die Zeit, die die Tür zum Öffnen benötigt, ist nochmals länger als beim ohnehin schon langsamen Vorgänger. Ebenfalls schließen sich die Türen im Schneckentempo. Für ein großstädtisches Massentransportmittel eindeutig unangemessen. Hier muss ebenfalls dringend nachgebessert werden.

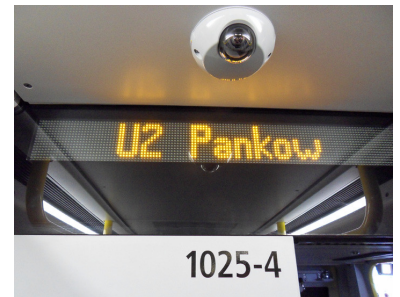
Der klassische Innenanzeiger an den Wagenenden und -übergängen ist noch immer die sinnvollste Anzeige und neben der Ansage die wichtigste Informationsquelle für die nächste Station. Darüber eine der vielen Überwachungskameras. Der Datenschutz ist durch das planmäßige Löschen nach 72 Stunden schon im Fahrzeug berücksichtigt. (Foto: Tom Gerlich)

Die LED-Stationsanzeigen im Inneren haben ein seltsames Format. Sie sind höher als ihre Vorgänger und gleichzeitig schmaler. Damit können Stationen wie »Pankow« nun zwar deutlich größer dargestellt werden, jedoch - Sie ahnen es - wirkt sich das negativ auf lange Stationsnamen, wie »Mendelssohn-Bartholdy-Park« aus. Also in der Serienausführung bitte gerne etwas breiter, der Platz dafür ist da.
