Neue U-Bahn-Fahrzeuge

IK geht in Serie Bewertung des neuen Kleinprofilzugs für die Berliner U-Bahn

aus SIGNAL 01/2017 (März 2017), Seite 16-17 (Artikel-Nr: 10004029)
IGEB Stadtverkehr

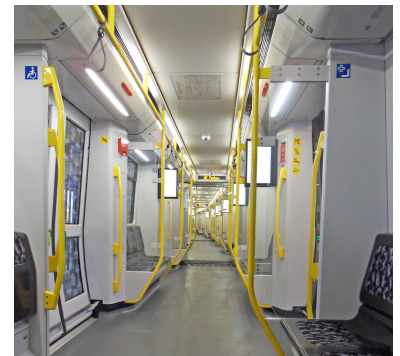
Die bewährte Ausführung als durchgängiger Halbzug prägt auch den IK. Leider verschlechtern die Monitore den Raumeindruck und die übertrieben dicke Einbautiefe verbraucht wertvolle Staufläche im Türraum. (Foto: Tom Gerlich)

Überhaupt wirkt die Inneneinrichtung wenig durchdacht. Schön hell ist es zwar, doch wird die Fahrzeugweite optisch durch die eigentlich zu begrüßenden Einbaumonitore stark eingeschränkt. Diese sind doppelseitig an jeder zweiten gläsernen Türseitenwand angebracht und zeigen einige nächste Stationen an. Dabei sind sie aber so dick, dass sie viel vom hart umkämpften Türraum einnehmen - die Stelle, an der man normalerweise an die Glaswand gelehnt den Ein- und Ausstieg kaum behindert. Den Platz nimmt jetzt der Monitor ein, und der Fahrgast steht etwas weiter in der Tür - und damit im Weg.

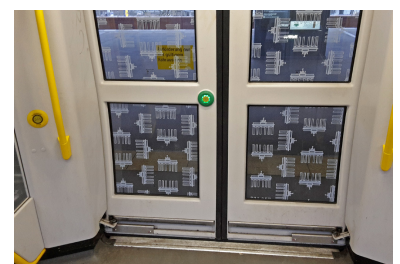
Die Türen zeigen noch ein wenig Mechanik, die Türsäulen links und rechts sind mit ihrer Platzverschwendung ein Ärgernis. (Foto: Florian Müller)

Wer es eilig hat, wird wohl ebenfalls nicht grün mit dem neuen Zug. Besonders, wenn dieser gemeinsam gekuppelt mit einem Zug der Vorgängerbaureihe HK fährt, stellt man fest, dass die Türelektronik auf Schlafmützenteknik beruht. Die Türfreigabe erfolgt verzögert, die Zeit, die die Tür zum Öffnen benötigt, ist nochmals länger als beim ohnehin schon langsamen Vorgänger. Ebenfalls schließen sich die Türen im Schneckentempo. Für ein großstädtisches Massentransportmittel eindeutig unangemessen. Hier muss ebenfalls dringend nachgebessert werden.

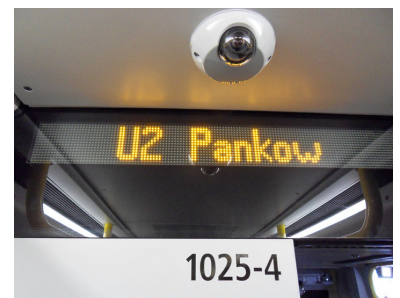
Der klassische Innenanzeiger an den Wagenenden und -übergängen ist noch immer die sinnvollste Anzeige und neben der Ansage die wichtigste Informationsquelle für die nächste Station. Darüber eine der vielen Überwachungskameras. Der Datenschutz ist durch das planmäßige Löschen nach 72 Stunden schon im Fahrzeug berücksichtigt. (Foto: Tom Gerlich)

Die LED-Stationsanzeigen im Inneren haben ein seltsames Format. Sie sind höher als ihre Vorgänger und gleichzeitig schmaler. Damit können Stationen wie »Pankow« nun zwar deutlich größer dargestellt werden, jedoch - Sie ahnen es - wirkt sich das negativ auf lange Stationsnamen, wie »Mendelssohn-Bartholdy-Park« aus. Also in der Serienausführung bitte gerne etwas breiter, der Platz dafür ist da.

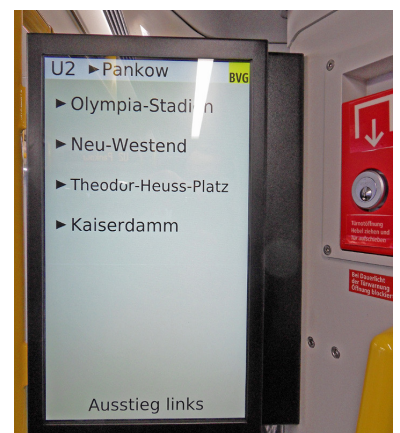
Die farbigen Liniensignets sind im verzweigten Kleinprofilnetz unverzichtbar. Die Lesbarkeit ist allerdings verbesserungswürdig. Gut funktionierende technische Umsetzungen gibt es aber am Markt. (Foto: Tom Gerlich)

Es gibt auch bewährte Fahrgastinformationseinrichtungen im Fahrzeug. Die Lautsprecheransagen erscheinen angemessen und deutlich. Frontanzeiger sind mit LED-Punkten realisiert und das Liniensignet wird trotzdem korrekt farbig dargestellt. Das ist zu begrüßen, auch wenn diese technisch noch etwas verbessert werden könnten, was Schriftbild und Kontrast zur Hintergrundfarbe betrifft.
