## Ostbahn: Infrastruktur-Rückbau behindert Umleitungsverkehr

aus SIGNAL 01/2008 (Februar/März 2008), Seite 15 (Artikel-Nr: 10000045)  
DBV Bundesverband

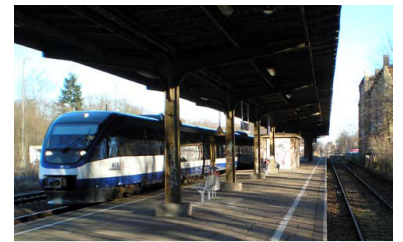
Müncheberg an der Ostbahn. Aufgrund des Rückbaus durch die DB gibt es hier sowie auf anderen Bahnhöfen nur noch eine Bahnsteigkante... (Foto: Christian Schultz, Jan. 2008)

- Bf. Müncheberg (Mark): Für Züge des Personenverkehrs steht mittlerweile nur noch eine der ehemals zwei Bahnsteigkanten zur Verfügung. Ein Ausweichgleis ist für den Güterverkehr immerhin noch verblieben.
