■ Linksseitige Haltestelle - den Autos zuliebe

Fahrgäste ausgesperrt - Straßenbahnhaltestelle Grünberger Straße autogerecht umgebaut

aus SIGNAL 01/2007 (Februar/März 2007), Seite 17 (Artikel-Nr: 10000205)
IGEB Stadtverkehr

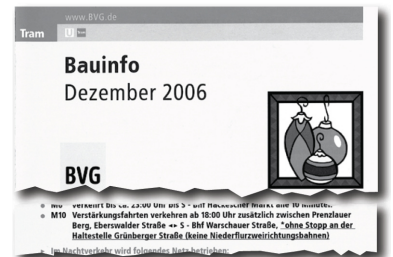
Im Bauinfo der BVG wurde für den Silvester-Fahrplan auf die Folgen der Fehlplanung hingewiesen. (Bild: BVG Bauinfo)

Was das für die Fahrgäste bedeutet, war erstmals in der Silvesternacht zu erleben. Da die M 10 viele Szenegebiete in Prenzlauer Berg und Friedrichshain erschließt, reichte der 15-Minuten-Takt nicht aus. Durch Verstärkerfahrten wurde auf einen 7,5-Minuten-Takt verdichtet - mit Einrichtungswagen, die Türen nur auf der rechten Seite haben. Die BVG wies in ihrem Sonderfaltblatt zum Feiertagsverkehr und auf Haltestellenaushängen darauf ausdrücklich hin: »Ohne Stopp an der Haltestelle Grünberger Straße (keine Niederflurzweirichtungsbahnen)«.

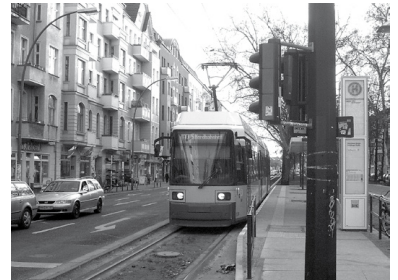
Straßenbahnhaltestelle Grünberger Straße in Friedrichshain: Beim Umbau der Haltestellenanlage wurden erstmals im bestehenden Netz Mittelbahnsteige gebaut. Einrichtungsfahrzeuge können hier nicht halten. (Foto: Florian Müller)

Die Friedrichshainer Straßenbahnhaltestelle Grünberger Straße/Warschauer Straße der Metrotram M 10 wurde umgebaut. Dabei wurden erstmals im Straßenbahnnetz der BVG die Haltestellen von der bisher rechten auf die in Fahrtrichtung linke Seite gelegt. Nun können dort nur noch die modernen Zweirichtungsfahrzeuge halten, die Türen auf beiden Wagenseiten haben. Von denen hat die BVG jedoch nur eine begrenzte Stückzahl.
