■ Innen hui, außen pfui

Busfahrgäste am Berliner Hauptbahnhof verärgert

aus SIGNAL 06/2006 (Dezember 2006/Januar 2007), Seite 12 (Artikel-Nr: 10000351)
IGEB Stadtverkehr

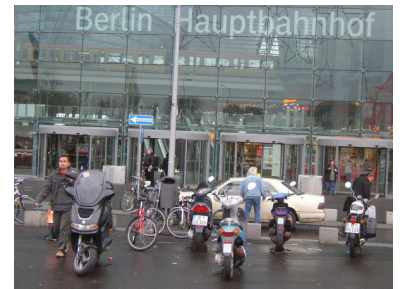
Ärgerlich ist auch der Slalomlauf durch abgestellte Motorräder und (umgefallene) Fahrräder vor dem Bahnhofseingang. Hinzu kommt die Gefährdung der Fußgänger durch die Taxivorfahrt und den Kurzparkverkehr direkt vor der Eingangstür.

Einem Hindernislauf gleicht der Weg vom Bahnhof zur Bushaltestelle. Taxivorfahrt, abgestellte Motorräder und Fahrräder versperren den Weg. Dafür werden die neu angelegten Fahrradbügel auf dem Mittelstreifen wenig genutzt. (Foto: Florian Müller)

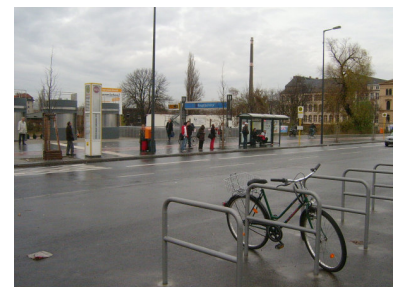
Den nächsten Ärger gibt es beim Warten. Beide Bushaltestellen auf der Invalidenstraße haben nur eine Mini-Wartehalle, die nur einem kleinen Teil der Fahrgäste Schutz vor Wind und Regen bietet. Größere Wetterschutzeinrichtungen sind dringend nötig. Kurzfristig muss mindestens eine weitere (provisorische) Wartehalle aufgestellt werden - auf beiden Straßenseiten.

Des Weiteren erschweren die im Haltestellenbereich fortgeführten Alleebaumreihen das Ein- und Aussteigen. Regelmäßig laufen Fahrgäste »gegen einen Baum« oder müssen sich durch abgestellte Mofas quetschen, wenn sie aus der Bustür steigen. Deshalb sollten einige Straßenbäume versetzt werden.

Bushaltestelle Berlin Hauptbahnhof in der Invalidenstraße. Ein völlig unterdimensioniertes Wartehäuschen, viel frischer Wind und eventuell auch eine Regendusche empfangen den Busfahrgast. Die neugepflanzten Bäume behindern beim Betreten des Fahrzeuges. Hier muss schnellstens Abhilfe geschaffen werden! (Foto: Florian Müller)
