## Empfangsgebäude Strausberg saniert

aus SIGNAL 06/2010 (Dezember 2010/Januar 2011), Seite 17 (Artikel-Nr: 10000584)  
IGEB S-Bahn und Regionalverkehr

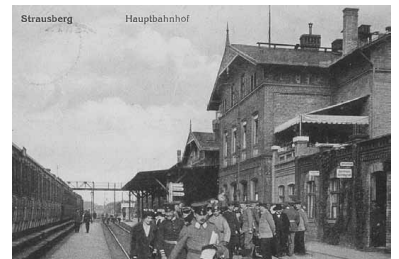
Bahnhof Strausberg, Gleisseite. Durch das Verputzen zu DDR-Zeiten und die jetzige Wärmedämmung ging das historische Erscheinungsbild mit dem Sichtmauerwerk leider verloren. Fotos: (Foto: Frank Lammers (20.11.2010))

Den 2. Weltkrieg überstand das Bahnhofsgebäude ohne größere Schäden. Zu DDRZeiten wurde das sichtbare Mauerwerk mit Ausnahme des östlichen Anbaus überputzt, der einheitliche Eindruck des Gebäudes ging durch die Verwendung unterschiedlicher Farben beim Putz aber verloren. Ob anlässlich dieser Arbeiten auch die Schnitzereien in den Giebelbereichen entfernt wurden, ist nicht bekannt.

Auch wenn der einheitliche Eindruck des Gebäudes nach Abschluss der Sanierung durch Verwendung ansprechender Farben wieder hergestellt wurde, so sind durch die großzügige »Verpackung« wichtige architektonische Gliederungen der Fassade wie beispielsweise die betonten Brüstungsfelder unterhalb der Fenster verloren gegangen und nun nur noch durch farbliche Gestaltung angedeutet. Die umlaufenden Gesimsbänder und die Brüstung der Loggia wurden stark vereinfacht. (fdl)

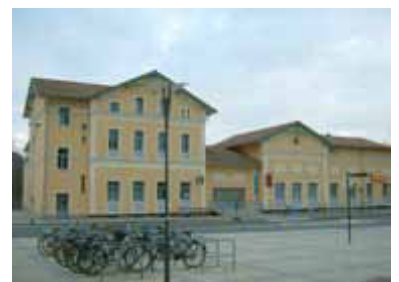
Bahnhof Strausberg, Gleisseite, als Postkartenmotiv, versendet im Juli 1918. (Sammlung Frank Lammers)
