Von Paris lernen

aus SIGNAL 05/1995 (Juli 1995), Seite 21-22 (Artikel-Nr: 10000964)
IGEB

Die neuen Berliner Straßenbahn-Haltestellen sind mangelhaft

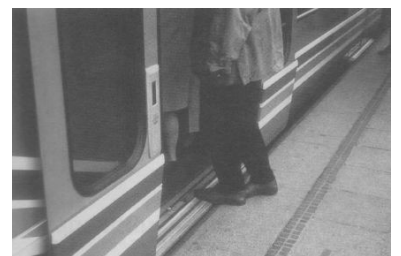
Paris: Bei der 1992 in Paris in Betrieb genommenen neuen Straßenbahn entstehen solche Probleme erst gar nicht: Bahnsteigkante und Fahrzeugstufe liegen genau auf einer Höhe, und die Lücke ist auf 2 cm reduziert - Rollstuhlfahrer können ohne Lift und fremde Hilfe in das Niederflurfahrzeug rollen. (Foto: Matthias Horth)
