## Von Paris lernen

aus SIGNAL 05/1995 (Juli 1995), Seite 21-22 (Artikel-Nr: 10000964)  
IGEB

### Die neuen Berliner Straßenbahn-Haltestellen sind mangelhaft

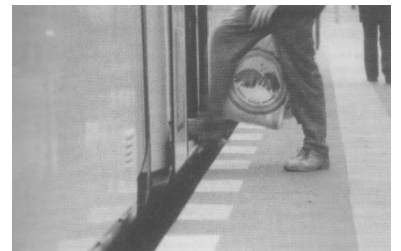
Berlin: Neues Straßenbahn-Niederflurfahrzeug und modernisierte Haltestelle, aber trotzdem keine befriedigende Lösung. (Foto: I. Schmidt)

Mit erheblichen Aufwand werden die Straßenbahnhaltestellen bei der BVG modernisiert. Dabei soll die Gestaltung der Haltestellen auch "rollstuhlgerecht" erfolgen. Die BVG hat dabei in Zusammenarbeit mit den diversen zu beteiligenden Berliner Verwaltungen eine "Standardlösung" entwickelt. Diese Standardlösung sieht nicht nur eine überaus breite Lücke zwischen Bahnsteigkante und Fahrzeugstufe vor, sondern auch noch eine "gewaltige" Höhendifferenz. Während der Bahnsteig 22 cm über Schienen-Oberkante liegt, weisen die neuen Zeuge eine Einstiegshöhe von 35 cm auf. Es verbleibt eine Höhendifferenz von 13 cm, die ein Rollstuhlfahrer schon nicht mehr ohne fremde Hilfe überwinden kann. Im Ergebnis bedeutet das, daß alle neuen Niederflurfahrzeuge mit einem 80.000 DM teuren und sehr wartungsanfälligen Lift (vgl. [SIGNAL 3-4/95](#), Seite 22) versehen werden müssen. In anderen Städten kommt man mit viel weniger Aufwand zu sehr viel besseren Ergebnissen. So weisen z.B. die Fahrzeuge der neuen Straßenbahn in Paris ebenfalls eine Einstiegshöhe von 35 cm auf. Dementsprechend wurden auch die Bahnsteighöhen angepaßt, und durch eine zusätzliche Leiste entlang der Bahnsteigkante reduziert sich die Lücke zum Fahrzeug auf ganze 2 cm! Aufwendige Lift- und Rampenkonstruktionen sind dabei natürlich überflüssig - auch Rollstuhlfahrer können ohne fremde Hilfe problemlos die neue Straßenbahn benutzen. Für die in Berlin gerade modernisierte Strecken ist es zwar vorerst zu spät - aber es gibt bei der BVG noch genügend Straßenbahn-Haltestellen, die nach dem Pariser Vorbild gestaltet werden sollten. Und bei der Bestellung der nächsten Straßenbahnserien kann durch Wegfall des Liftes eine beträchtliche Summe eingespart werden, sowohl bei den Anschaffungs- wie auch bei den Unterhaltskosten.

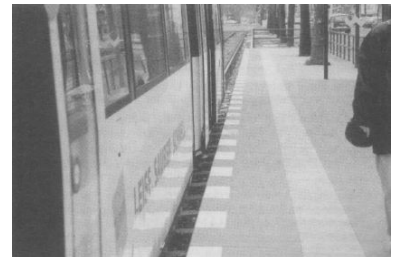
Rollstuhlfahrer benötigen zusätzlich den installierten Lift, der nicht nur wegen seiner Kosten, sondern insbesondere wegen seiner Unzuverlässigkeit und hohen Wartungskosten ein Problem ist. (Foto: I. Schmidt)

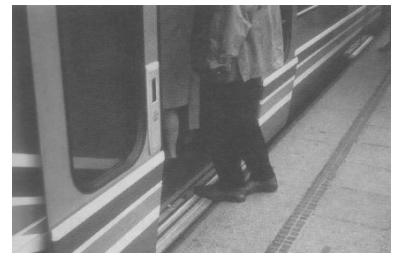
Paris: Bei der 1992 in Paris in Betrieb genommenen neuen Straßenbahn entstehen solche Probleme erst gar nicht: Bahnsteigkante und Fahrzeugstufe liegen genau auf einer Höhe, und die Lücke ist auf 2 cm reduziert - Rollstuhlfahrer können ohne Lift und fremde Hilfe in das Niederflurfahrzeug rollen. (Foto: Matthias Horth)

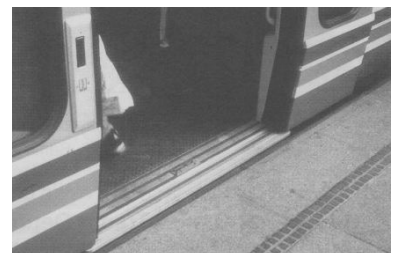
Warum geht das in Berlin nicht? (Foto: Matthias Horth)
