## Neu, aber nicht gut

aus SIGNAL 08/1995 (Dezember 1995), Seite 18 (Artikel-Nr: 10001001)  
IGEB

### Beim Umbau von BVG-Straßenbahn-Haltestellen werden Fahrgastbelange oft nicht berücksichtigt

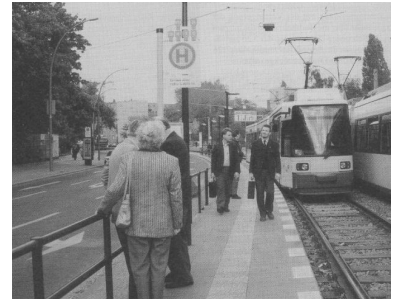
- Die Haltestelleninsel ist viel zu schmal - weil zwei (!) Kfz-Linksabbiegespuren wichtiger sind als die Belange der Fahrgäste. Eine Wartehalle ist somit nicht möglich.
- Ein ausreichender Spritzschutz ist häufig nur auf einem kurzen Abschnitt in der Mitte der Haltestelleninsel eingebaut worden; an den Haltestellenenden, an denen alle Fahrgäste vorbei müssen, fehlt er in den allermeisten Fällen.

Waren bisher häufig zwei Zugänge an den beiden Enden der Haltestelleninseln üblich, so ist es jetzt häufig nur noch einer, weil ein "Fußgängerschutzgitter" nicht die Sicherheit erhöht, wie es die Straßenverkehrsbehörde behauptet, sondern die Fahrgäste auf die Gleise zwingt.

An einigen bisherigen Doppelhaltestellen, wie z.B. hier an der Indira-Gandhi-Straße, hat die BVG durch die Verkürzung der Haltestelleninsel ein Eigentor geschossen. Weil jetzt pro Ampelumlauf nur noch ein Straßenbahnzug die Kreuzung passieren kann, stauen sich im Berufsverkehr die Züge.

Berliner Allee Ecke Indira-Gandhi-Straße, ein Beispiel für eine neue und dennoch unzulängliche Straßenbahn-Haltestelle (s.o.)  
(Foto: I. Schmidt)
