Straßenbahn-Beschleunigung im Berliner Fahrgast-Alltag

aus SIGNAL 02/2002 (April/Mai 2002), Seite 14-15 (Artikel-Nr: 10002188)
IGEB Abteilung Stadtverkehr

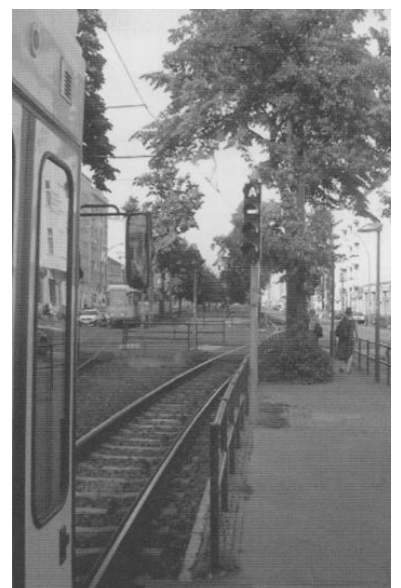
Die Bahn (Linien 2, 3, 4) in Richtung Weißensee steht abfahrbereit in der Greifswalder Straße, Haltestelle Hufelandstr. Der Fahrgastwechsel ist vorüber, die letzten Fahrgäste verlassen die Station. Doch warum fährt die Bahn nicht? Die Antwort ist ganz einfach: Erst muss die Gegenbahn abgewartet werden! Seit die Senatsverkehrsverwaltung in der Greifswalder Straße Ecke Marienburger Straße / Hufelandstraße 1996 die erste einwärts
