Straßenbahn-Beschleunigung im Berliner Fahrgast-Alltag

aus SIGNAL 02/2002 (April/Mai 2002), Seite 14-15 (Artikel-Nr: 10002188)
IGEB Abteilung Stadtverkehr

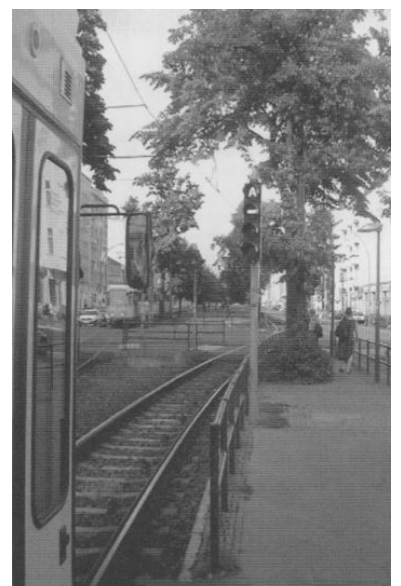
Die Bahn (Linien 2, 3, 4) in Richtung Weißensee steht abfahrbereit in der Greifswalder Straße, Haltestelle Hufelandstr. Der Fahrgastwechsel ist vorüber, die letzten Fahrgäste verlassen die Station. Doch warum fährt die Bahn nicht? Die Antwort ist ganz einfach: Erst muss die Gegenbahn abgewartet werden! Seit die Senatsverkehrsverwaltung in der Greifswalder Straße Ecke Marienburger Straße / Hufelandstraße 1996 die erste
