## Gut, aber nicht gut genug

aus SIGNAL 06/2015 (Dezember 2015/Januar 2016), Seite 12-14 (Artikel-Nr: 10003907)  
IGEB Stadtverkehr

**Eine erste Bilanz zur Straßenbahn zum Berliner Hauptbahnhof Am 14. Dezember 2014 wurde die neue Straßenbahnstrecke zum Hauptbahnhof eröffnet. Obwohl sie zunächst nur von der Straßenbahnlinie M 5 vom Hackeschen Markt über Oranienburger Straße kommend befahren wurde, entwickelte sie sich schnell zum Erfolgsmodell mit gut gefüllten Bahnen im 10-Minuten-Takt. Spannend blieb die Frage, wie sich die Strecke nach der kompletten Fertigstellung ab 31. August 2015 betrieblich entwickeln würde. Vor allem die Kreuzung Invaliden-/Chausseestraße mit der Haltestelle Naturkundemuseum löste Befürchtungen aus. Doch die Beobachtung im Betrieb zeigt: Es läuft besser als erwartet, aber schlechter als möglich.**

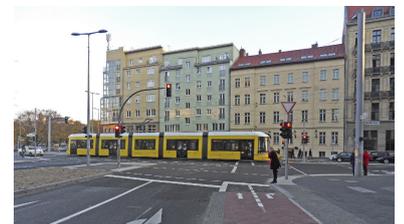
60 Meter überdachte Wartefläche am Hauptbahnhof. Doch während die meisten Fahrgäste von hinten kommen, hält der 30-Meter-Kurzzug der M 10 ganz vorn und sorgt so für eine Völkerwanderung auf dem Bahnsteig. (Foto: Tom Gerlich)

Das klassische Haltepositionsproblem der BVG ist selbstverständlich auch am Hauptbahnhof in östlicher Fahrtrichtung anzutreffen. Je nach Lust und Laune des Personals halten die 30-Meter-Züge der M 10 irgendwo innerhalb der 60 Meter langen Haltestelle - mit Vorliebe aber ganz vorn und somit mit maximaler Entfernung zum Hauptzugang am westlichen Ende, wo auch die meisten Fahrgäste warten.
