## Gut, aber nicht gut genug

aus SIGNAL 06/2015 (Dezember 2015/Januar 2016), Seite 12-14 (Artikel-Nr. 10003907)  
IGEB Stadtverkehr

**Eine erste Bilanz zur Straßenbahn zum Berliner Hauptbahnhof Am 14. Dezember 2014 wurde die neue Straßenbahnstrecke zum Hauptbahnhof eröffnet. Obwohl sie zunächst nur von der Straßenbahnlinie M 5 vom Hackeschen Markt über Oranienburger Straße kommend befahren wurde, entwickelte sie sich schnell zum Erfolgsmodell mit gut gefüllten Bahnen im 10-Minuten-Takt. Spannend blieb die Frage, wie sich die Strecke nach der kompletten Fertigstellung ab 31. August 2015 betrieblich entwickeln würde. Vor allem die Kreuzung Invaliden-/Chausseestraße mit der Haltestelle Naturkundemuseum löste Befürchtungen aus. Doch die Beobachtung im Betrieb zeigt: Es läuft besser als erwartet, aber schlechter als möglich.**

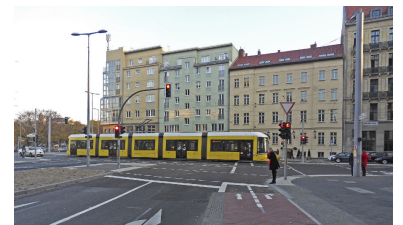
60 Meter überdachte Wartefläche am Hauptbahnhof. Doch während die meisten Fahrgäste von hinten kommen, hält der 30-Meter-Kurzzug der M 10 ganz vorn und sorgt so für eine Völkerwanderung auf dem Bahnsteig. (Foto: Tom Gerlich)

Das klassische Haltepositionsproblem der BVG ist selbstverständlich auch am Hauptbahnhof in östlicher Fahrtrichtung anzutreffen. Je nach Lust und Laune des Personals halten die 30-Meter-Züge der M 10 irgendwo innerhalb der 60 Meter langen Haltestelle - mit Vorliebe aber ganz vorn und somit mit maximaler Entfernung zum Hauptzugang am westlichen Ende, wo auch die meisten Fahrgäste warten.
