Gut, aber nicht gut genug

aus SIGNAL 06/2015 (Dezember 2015/Januar 2016), Seite 12-14 (Artikel-Nr: 10003907)
IGEB Stadtverkehr

Eine erste Bilanz zur Straßenbahn zum Berliner Hauptbahnhof Am 14. Dezember 2014 wurde die neue Straßenbahnstrecke zum Hauptbahnhof eröffnet. Obwohl sie zunächst nur von der Straßenbahnlinie M 5 vom Hackeschen Markt über Oranienburger Straße kommend befahren wurde, entwickelte sie sich schnell zum Erfolgsmodell mit gut gefüllten Bahnen im 10-Minuten-Takt. Spannend blieb die Frage, wie sich die Strecke nach der kompletten Fertigstellung ab 31. August 2015 betrieblich entwickeln würde. Vor allem die Kreuzung Invaliden-/Chausseestraße mit der Haltestelle Naturkundemuseum löste Befürchtungen aus. Doch die Beobachtung im Betrieb zeigt: Es läuft besser als erwartet, aber schlechter als möglich.

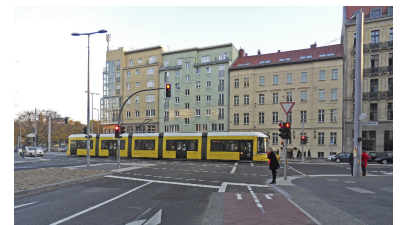
60 Meter überdachte Wartefläche am Hauptbahnhof. Doch während die meisten Fahrgäste von hinten kommen, hält der 30-Meter-Kurzzug der M 10 ganz vorn und sorgt so für eine Völkerwanderung auf dem Bahnsteig. (Foto: Tom Gerlich)

Das klassische Haltepositionsproblem der BVG ist selbstverständlich auch am Hauptbahnhof in östlicher Fahrtrichtung anzutreffen. Je nach Lust und Laune des Personals halten die 30-Meter-Züge der M 10 irgendwo innerhalb der 60 Meter langen Haltestelle - mit Vorliebe aber ganz vorn und somit mit maximaler Entfernung zum Hauptzugang am westlichen Ende, wo auch die meisten Fahrgäste warten.
