Neue BVG-Doppeldecker im Berliner Alltagsverkehr

aus SIGNAL 01/2016 (März 2016), Seite 19-23 (Artikel-Nr: 10003931)
IGEB Stadtverkehr

Die BVG ist auf der Suche nach einem neuen kostengünstigeren Doppeldecker für den Berliner Nahverkehr und hat drei Typen getestet.

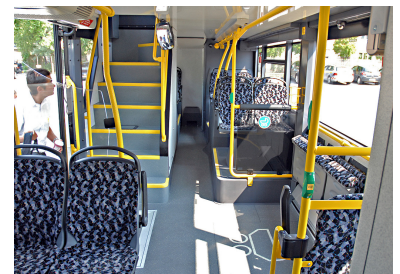
Citea: Der Mehrzweckbereich und die Mitteltreppe an der Mitteltür. (Foto: Marc Heller)

Im Unterdeck wirkt der Einstieg ähnlich schlauchartig wie im Scania, der beliebte Front-Sitzplatz fehlt ebenfalls. Die Treppe ist ähnlich angeordnet wie im NEOMAN-Fahrzeug, also mit Knick und nicht so großzügig wie im Scania. Nun hat dieser Bus aber eine zweite Treppe im mittleren Wagenteil, auf die Mitteltür zugehend. Diese Treppe ist relativ gerade und angenehm zu gehen. Nachteilig aber ist dadurch die völlig unübersichtliche und eng wirkende Raumaufteilung im Unterdeck dieses Fahrzeuges.

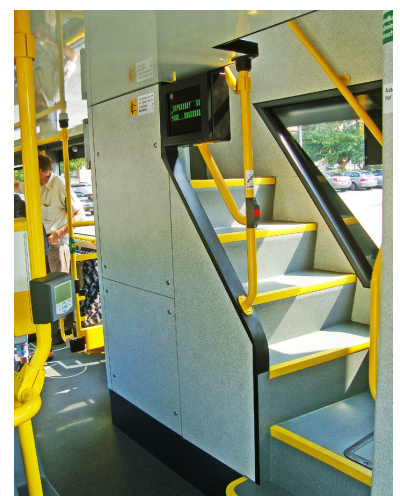
Citea: Die Vordertreppe hinter dem Fahrer, mit der Sitzplatzanzeige an der Decke. (Foto: Florian Müller)

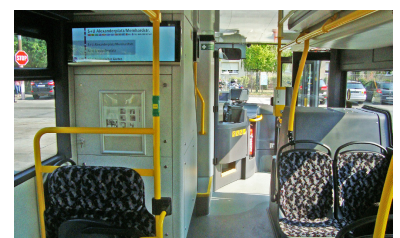
Citea: Der Eingangsbereich wirkt schlauchartig. Der Info-Monitor an der Treppenwand ist gut sichtbar platziert. (Foto: Florian Müller)

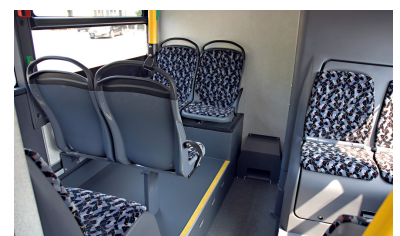
Citea: Der »Lounge-Bereich« hinter der Mitteltreppe. Der Motor und Technik im Heck-Unterdeck erlauben kein Rückfenster.

Auch beim VDL gibt es im Vorderteil sehr wenige Sitze. Der Freiraum an der Mitteltür ist recht großzügig, der Heckbereich völlig verbaut mit nicht einsehbaren Ecken und relativ wenigen Sitzen.
